***K. Nikolai Koch***

***Sachverständiger für den traditionellen & modernen Holzbau***

***Schadensgutachten*** gemäß Auftrag vom xx.xx.201x

Auftragsgrundlage ist die konstruktive und denkmalgerechte Wiederherstellung der statisch relevanten Schädigungen an der Traufwand des Gebäudes >>Adresse<<, gemäß des Ortstermine am xx.xx.201x.

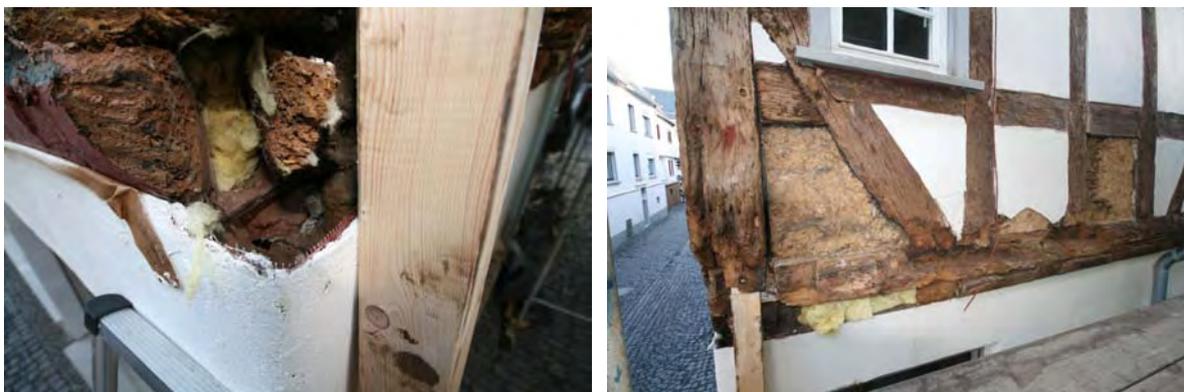
1. Die Verkleidung über der Eckverglasung im Erdgeschoss muss soweit geöffnet werden, dass man den Anschluss der Stahlstütze an den Eckstichbalken oder einen anderen tragenden Balken deutlich sehen kann. Danach kann beurteilt werden, ob und wie diese Ecke statisch abgefangen ist bzw. wie man sie abfangen kann.

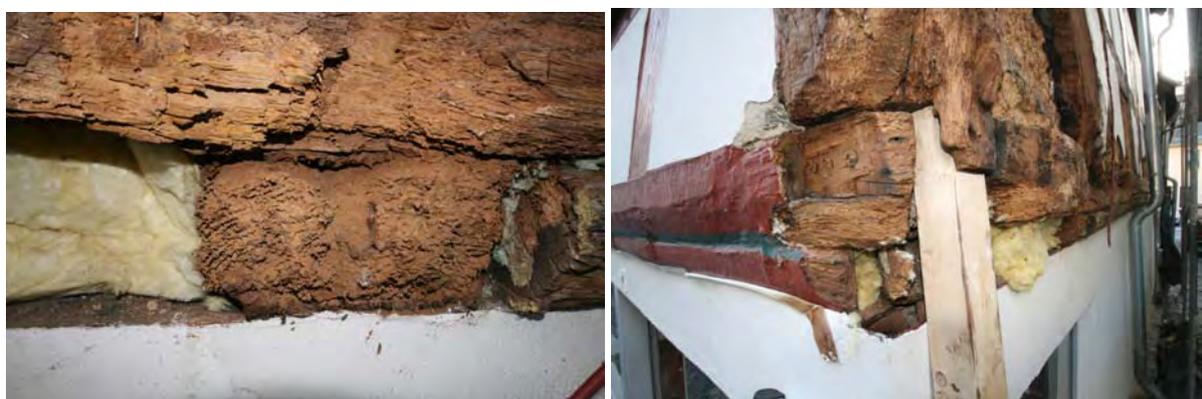
2. Der Eckstichbalken muss im inneren freigeschnitten, mit einem horizontalen Blatt angesetzt und wieder bis außen verlängert werden. Danach muss diese Verbindung, in Absprache mit einem Statiker, seitlich mit Stahllaschen verstärkt und verbolzt werden.
3. Die Schwelle der Giebelwand ist im Eckbereich ca. 40cm weit im äußeren Bereich weggefault und muss bis auf festes Material saubergeschnitten werden. Danach mit einer entsprechend starken Eichenbohle aufgefüllt und mit schräg gegeneinander versetzt eingeschlagenen Eichenholznägeln im gesunden Holz verriegelt werden. (im folgenden : ...Aufgebohlt und mit Holznägeln verriegelt werden.)
4. Die Schwelle der Traufwand ist auf 2,40m Länge sehr stark verfault und muss auf

diesem Stück ausgebaut und durch einen neuen Eichenbalken ersetzt werden.

- Der unterhalb der Strebe befindliche Deckenbalkenkopf ist im sichtbaren Bereich weggefault aber dahinter, im Auflagerbereich noch tragfähig und gesund. Es muss eine Kopffimitation erstellt und mit 2 beidseitig eingebohrten und verleimten Gewindestangen an den gesundgeschnittenen Balken angesetzt werden.

Dieser ist auf der linken Seite mit einer Eckverblattung und rechts mit einem horizontalen, 20cm langen Längsblatt auszuführen und mit Holznägeln zu verriegeln.

Das Füllholz zwischen Eckstich- und Deckenbalken muss ebenfalls erneuert werden.

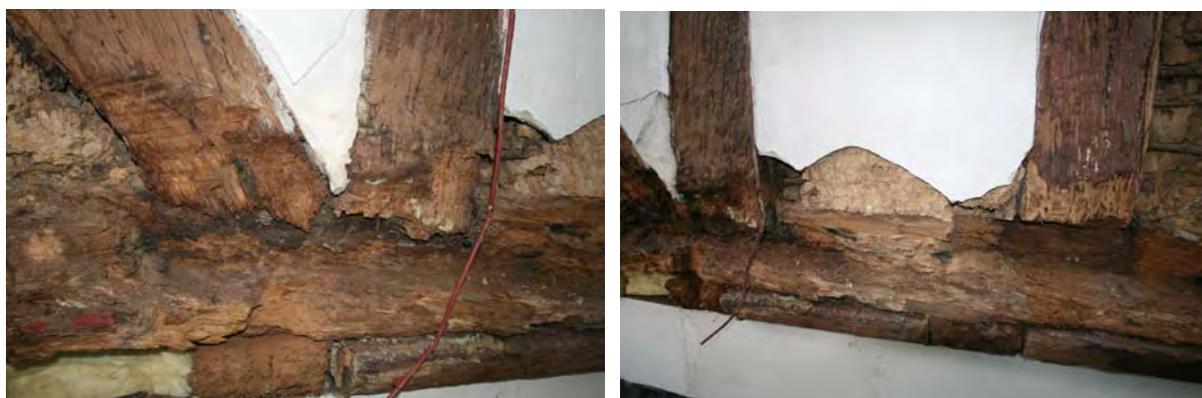
- Der Eckpfosten ist im Kern absolut tragfähig, jedoch im unteren Bereich geschädigt. Er ist auf der Giebel- sowie auf der Traufseite ca. 40cm, jedoch unterschiedlich hoch freizuschneiden, mit Eichenholz aufzubohlen und mit Holznägeln zu verriegeln.

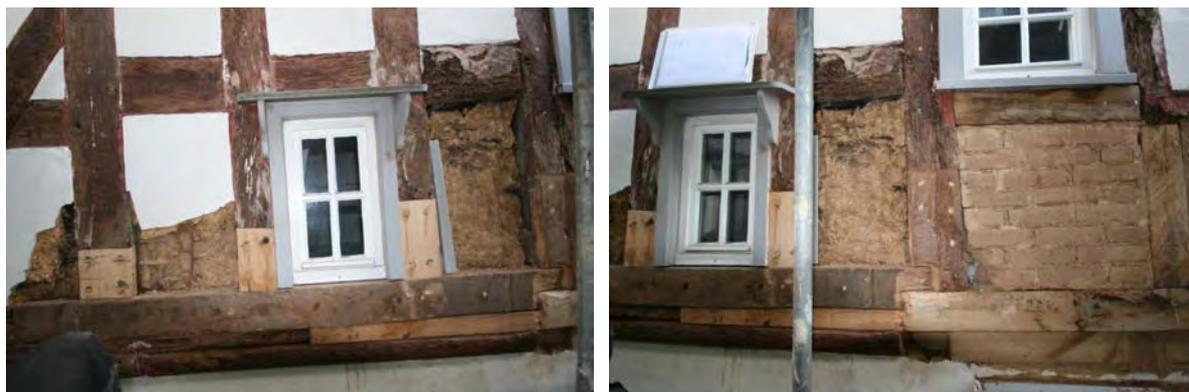
- Der Strebenfuß sowie die beiden folgenden Pfostenfüße sind im unteren Bereich inkl. Zapfenverbindung weggefault. Hier sind alle drei Balken ca. 20 bis 30cm hoch weg-

Die vier Pfosten im mittleren Wandbereich, rechts und links des Fensters sind bereits fachgerecht aufgebohrt und können so belassen werden.

zuschneiden und mit einem leicht schrägen Blatt zu versehen. Anschließend ist jeweils ein entsprechendes Passtück inkl. Zapfen und Gegenblatt herzustellen, passgenau einzusetzen und mit Holznägeln zu verriegeln.

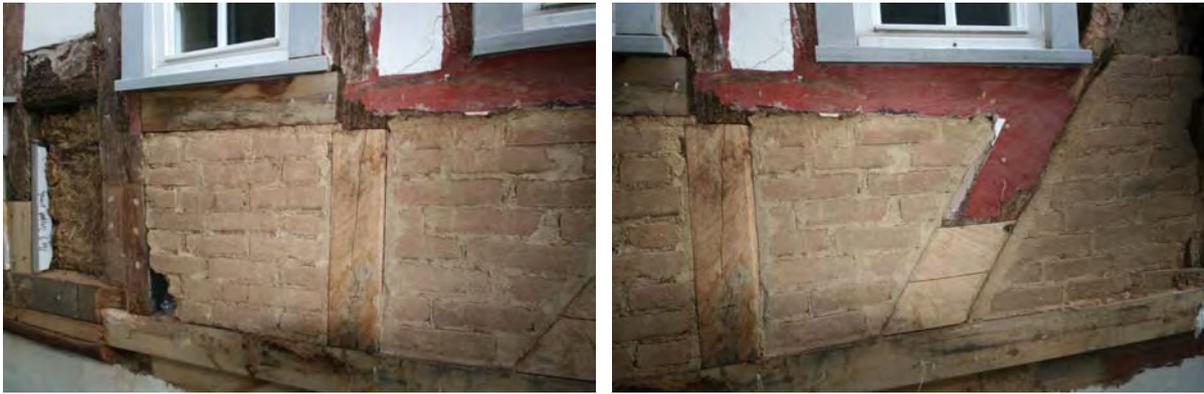
8. Die neu eingesetzte Fußschwelle im ganz rechten Wandbereich ist weder fachgerecht noch dauerhaft eingebaut und muss daher wieder demontiert und neu gesetzt werden. Dabei ist sie am linken Anschluss auf dieselbe Höhe wie die vorangehende, ebenfalls neu eingebaute Schwelle und mit dieser kraftschlüssig zu verbinden.

Die Verbindungen der daran angeschlossenen Pfosten und Streben sind dabei zu überprüfen, Metallwinkel zu entfernen, die Balken entsprechend nachzuschneiden, und neu mit falschen Zapfen zu erstellen, wenn keine Zapfen vorhanden sind.

Ein entsprechendes Füllholz, gemäß dem linken Wandteil, ist einzubauen und die evtl. vorhandenen, zur Zeit nicht erkennbaren Balkenköpfe auf ihre Tragfähigkeit zu überprüfen und ggf. gemäß der vorher beschriebenen Maßnahme zu restaurieren.

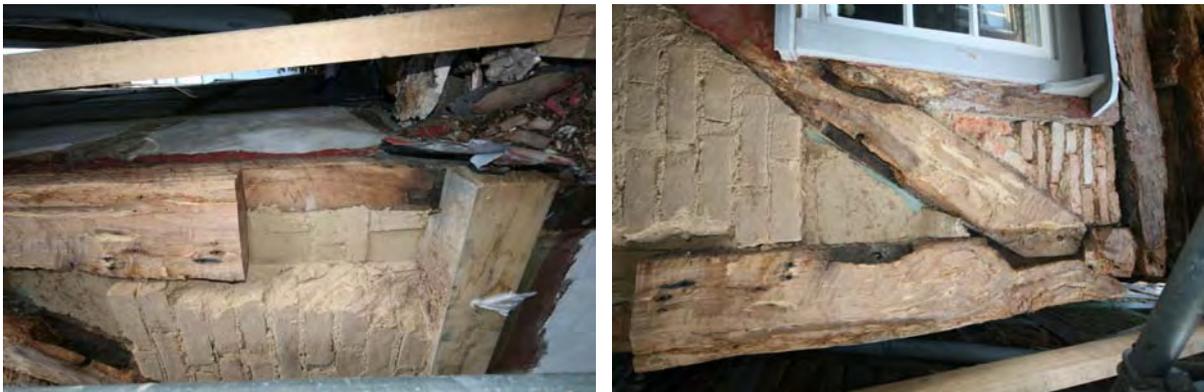
9. Die Verbindungen des neu eingebauten Riegels sowie die Pfostenverlängerung sind zu überprüfen und ggf. durch falsche Zapfen bzw. ein neues Ansatzstück mit entsprechender Überblattung zu erstellen und mit Holznägeln zu verriegeln.
10. Die vorhandene Aufbohlung an der Strebe ist zu entfernen und mit einem entsprechend passenden neuen Füllholz in Strebenrichtung zu versehen und mit Holznägeln zu verriegeln.

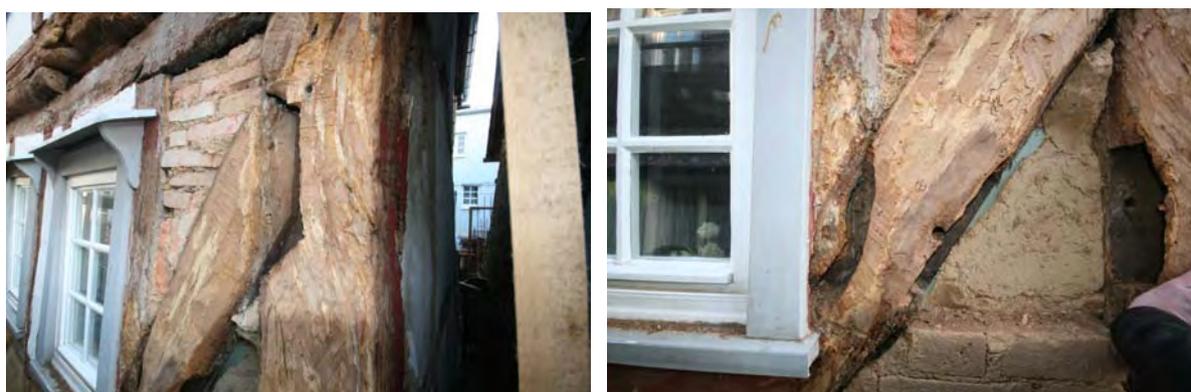
11. Der Eckpfosten ist im unteren Bereich bereits freigeschnitten und für ein Füllstück vorbereitet. Dieses ist unten mit einem Zapfen in die wieder neu gesetzte Schwelle anzuschließen und im oberen Bereich leicht schräg hinterschnitten und passgenau einzusetzen und mit Holznägeln in das verbliebene Restholz zu verriegeln.  
Der weitere Eckpfosten bis unter das obere Rähm ist mit einer passenden Eichenbohle aufzufüllen und diese mit Holznägeln zu verriegeln sowie im oberen, hinteren Bereich muss ebenfalls ein Füllstück eingepasst und mit Holznägeln verriegelt werden.  
Dabei sind die Anschlüsse zum Giebelrähm zu überprüfen und ggf. zu verstärken.

12. Das Stockrähm am oberen Ende des Eckpfosten ist auf ca. 50cm Richtung Fenster teilweise geschädigt. Der geschädigte Bereich ist bis auf gesundes Holz freizuschneiden und entsprechend Aufzubohlen und mit Holznägeln zu verriegeln.
13. Die Strebe ist im oberen Bereich, links vom Fenster ebenfalls an der Oberfläche bereits teilweise freigeschnitten. Das ist bis unterhalb des Fensters entsprechend fertig zu stellen und mit einer Eichenbohle aufzufüllen und mit Holznägeln zu verriegeln. Dasselbe gilt für den unteren Anschluss des rechten Fensterpfostens.
14. Der Riegel zwischen Strebe und Eckpfosten fehlt. Dieser ist aus einem neuen Eichenholzstück inkl. Zapfenverbindungen zu erstellen, einzubauen und mit Holznägeln zu verriegeln.

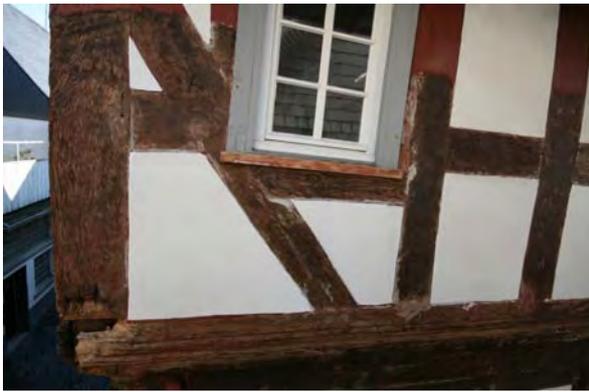
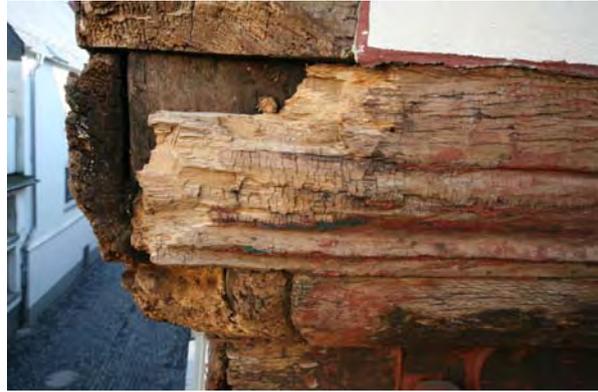
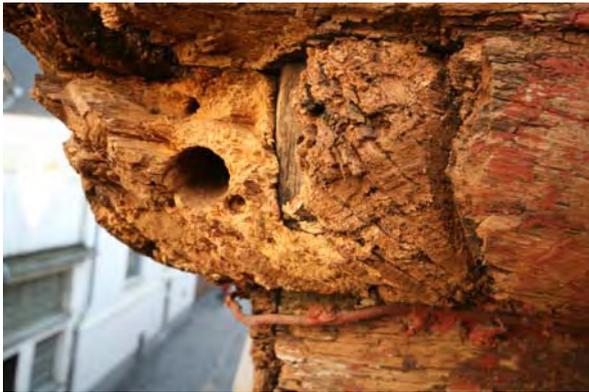
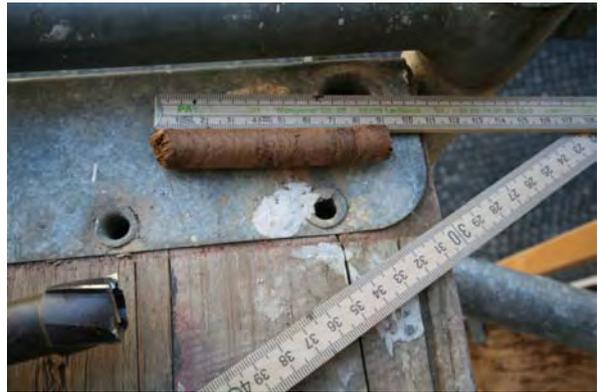
1. Der Eckstichbalken und die darüber liegende Schwelleneckverbindung der Traufwand sind äußerlich stark geschädigt. Nach einer Kernbohrung bis 9 cm tiefe ist klar erkenntlich, das der Balkenkopf im inneren gesund und nicht geschwächt ist. Der geschädigte Teil ist bis knapp in den Auflagerbereich hinein, bis auf gesundes Holz hin freizuschneiden, 2 Bohrungen ca. 20cm tief auszuführen und mit eingeleimten Gewindestangen aufzufüllen auf diese dann eine angefertigte Balkenkopfmimitation anzupassen und aufzuleimen ist. Diese kann dann mit Holznägeln von unten zusätzlich in das darüber liegende Holz verriegelt werden.

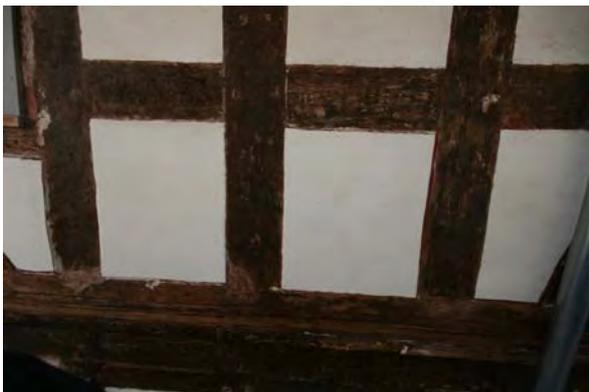
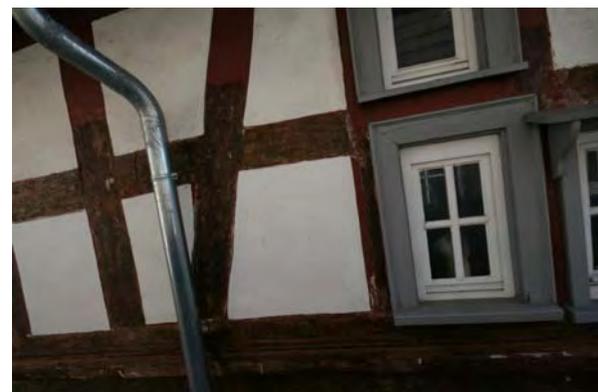
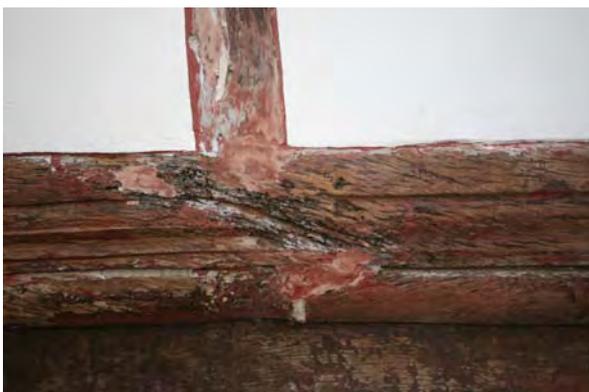
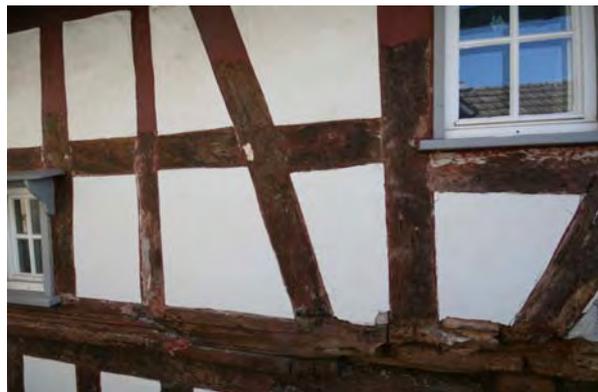
2. Die Eckverbindung des Schwellbalken darüber ist ca. 50- 60cm weit freizuschneiden und mit einem Eichenholzstück aufzufüllen und mit Holznägeln zu verriegeln.  
Die Verzierungselemente sind entsprechend dem weiterführenden Original-Schwellbalken anzupassen

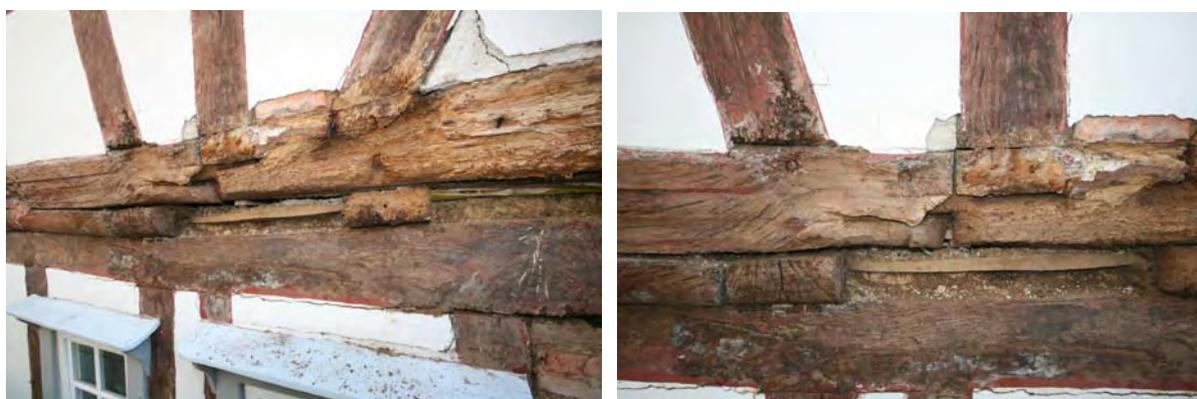
Die Hölzer zwischen dem ersten Fenster über das Fallrohr hinweg bis zur 3fachen Fenster-Kombination sind insgesamt in Ordnung und weisen lediglich sekundäre Schädigungen auf, die für den Konstruktionserhalt weitgehend unerheblich sind. Diese sind zu Beobachten und sollten bei einer späteren Gesamtüberarbeitung der Fassade auch saniert werden.

Der „Riss“ in dem Schwellbalken rechts von der Fensterkombination ist ebenfalls eine rein äußerliche Beeinträchtigung die keine negative statische Auswirkung hat. Für alle umliegenden, mit Holzersatzmasse aufgefüllten Bereiche gilt dasselbe wie vorher beschrieben.

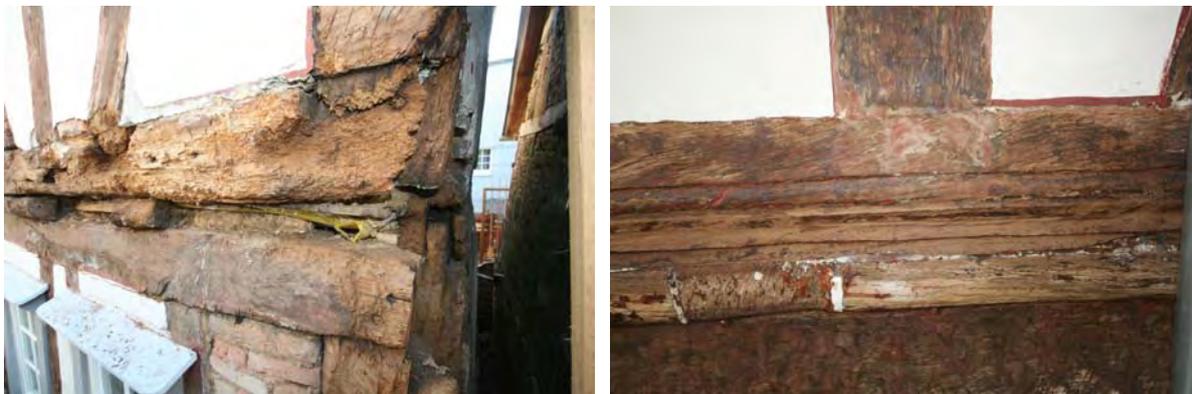
3. Die Weiterführung der Fußschwelle ist ab ca. 70cm rechts von dem „Riss“, ab dem alten Längstoß sehr stark verfault. Er muss komplett ausgebaut werden und der Bereich links des alten Stoßes ist bis ca. 20cm über die Strebe hinaus ebenfalls wegzuschneiden und mit einem neuen Längstblatt zu versehen. Danach ist ein neuer Eichenbalken als Schwelle einzubauen. Dieser wird links mit einem entsprechenden Gegenblatt und rechts mit dem Eckpfosten durch einen Zapfen angeschlossen.
4. Die drei im Stoßbereich ankommenden Streben bzw. Pfosten sind auch bereits angegriffen und sollten daher auf den unteren ca. 15cm Aufgebohrt werden.
5. Der unterhalb der letzten Strebe austretende Deckenbalken ist im Außenbereich stark verfault aber im Kern noch tragfähig. Dieser ist freizuschneiden und wie im unteren Geschoß beschrieben anzusetzen.

6. Ein Eckstichbalken ist nicht vorhanden oder entfernt worden. Ein solcher ist als kraftübertragender Kopf herzustellen, zwischen den Geschoßbalken einzubauen und an dem, von der Rückwand kommenden Balken durch beidseitig eingeleimte Gewindestangen kraftschlüssig anzuschließen.
